São Paulo, 13 de Agosto de 2019

Registro de Atualizações nas Obras do Edifício Ocupação São Francisco - MSTC

Endereço: Rua São Francisco, 77

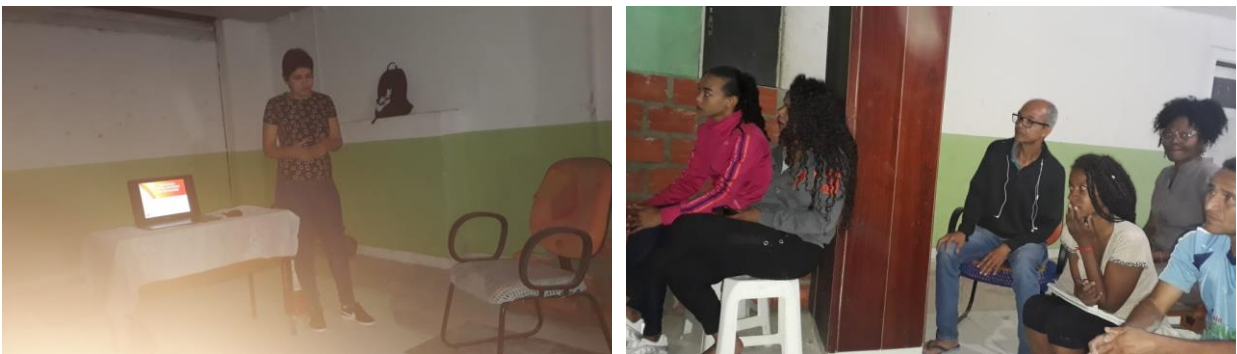
FOTO 1.A. *Palestra prevenção e combate ao incêndio*

1.1. Os moradores participaram de uma palestra com duração de 4 horas referente à prevenção e combate ao incêndio e instrução prática de como usar os extintores no dia 11/08/2019, ministrada pela Bombeira Civil Ana Paula de Oliveira Flores. (vide **ANEXO 1** - Declaração de palestra de brigada de incêndio)

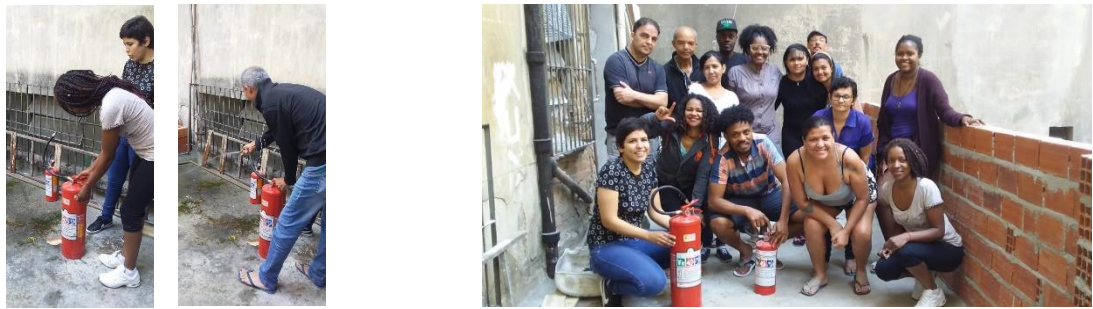
FOTO 1.B. Instrução prática manuseio extintores

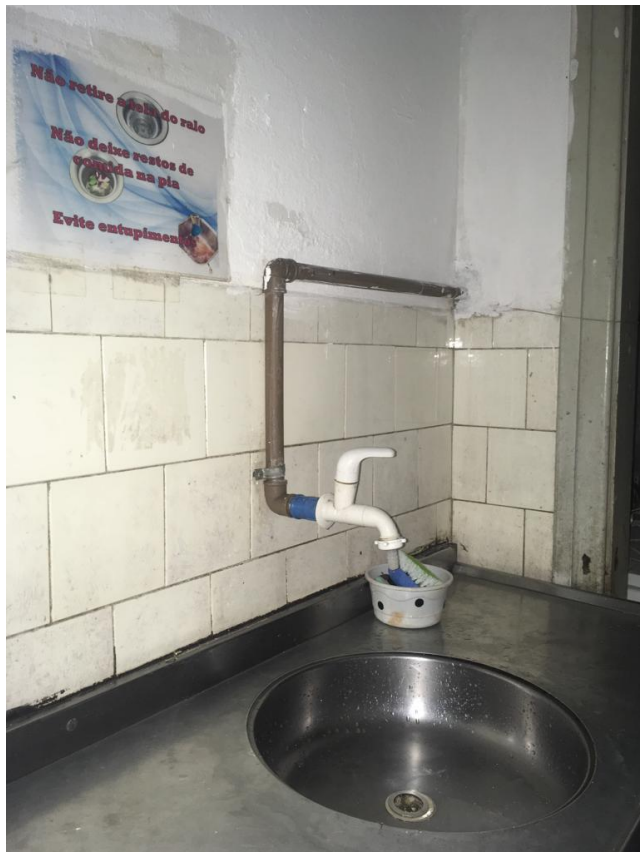
FOTO 2.2 Instalações hidráulicas lavanderia coletiva

2.2. As instalações hidráulicas com problemas foram reparadas.

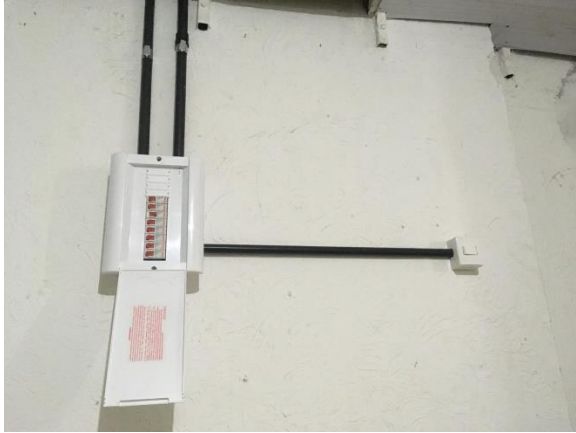
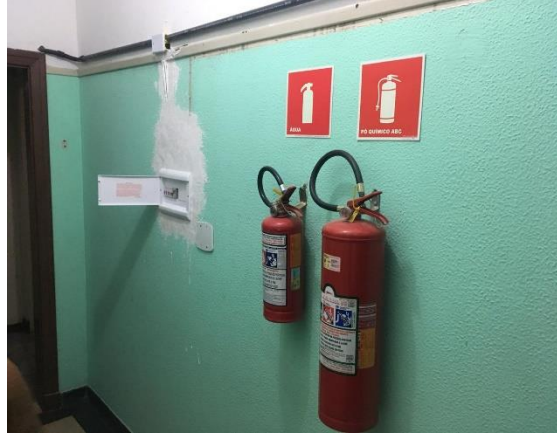
FOTO 5.1 Fiação organizada em eletrodutos e quadro de luz

5.1. Toda a fiação foi regularizada por meio de eletrodutos para acondicionar e ordenar a fiação, a organização dos disjuntores em quadros de luz individualizados por andar.

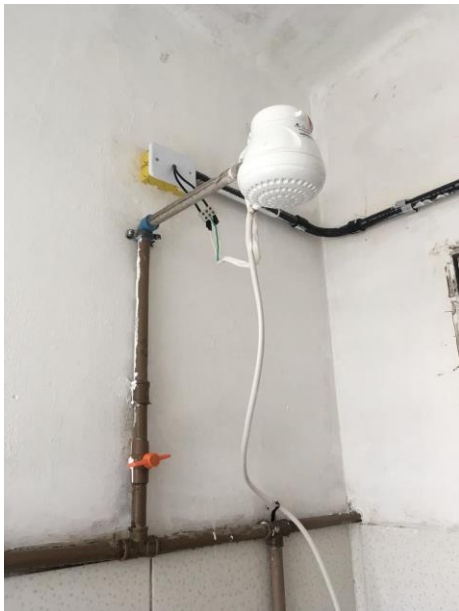
FOTO 7.1 Instalação de conector para fiação

7.1 Foi instalado conectores adequados para as emendas e juntamente com a adequação do sistema de entrada da energia elétrica será instalado o aterramento.

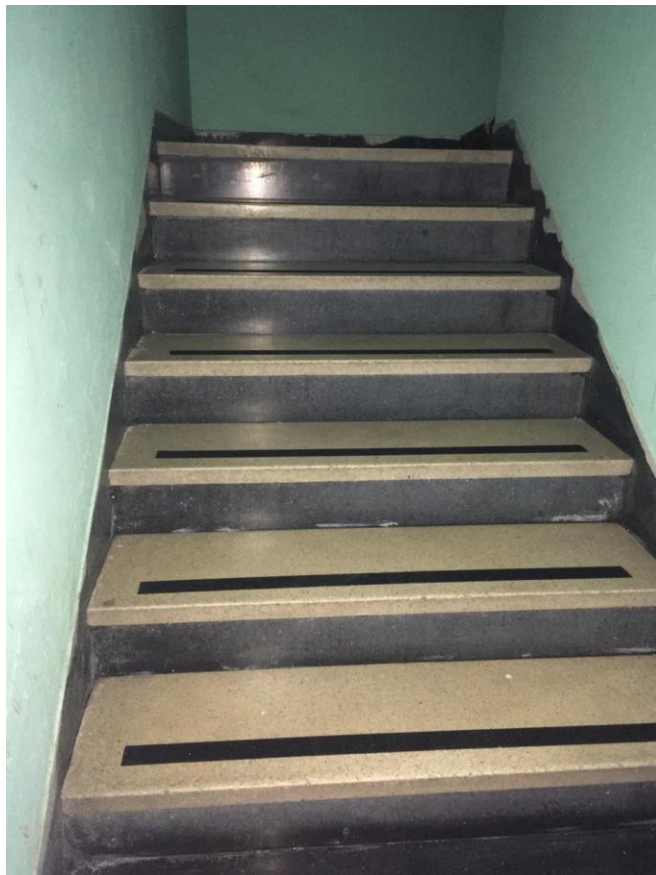
FOTO 8.2 Fitas antiderrapantes

8.2. As fitas antiderrapantes estão sendo instaladas em todos os lances de escada.

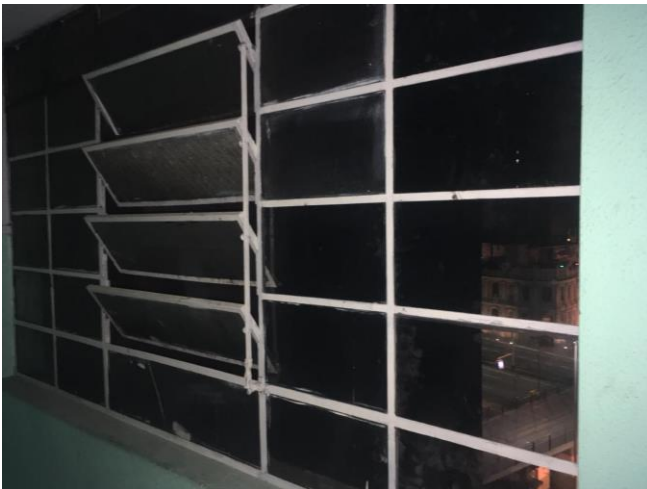
FOTO 11.1 Instalação de vidro nos basculantes

11.1. Todos os basculantes foram fechados com vidro, assim como no interior das unidades em que estavam com as janelas danificadas ou sem vidro. Além da instalação de telas de proteção nas unidades em que habitam crianças.

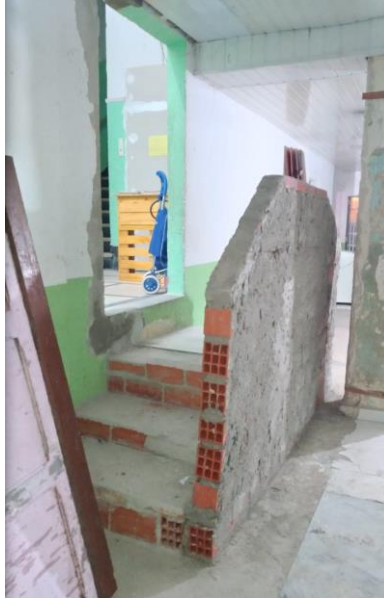
12. Prover a escada de acesso ao salão de festas de guarda-corpo e corrimão.

12.1. O vão da porta de acesso ao salão de festas foi ampliado, assim como foi construído um lance de escada para o lado oposto da existente. Também foi construído o guarda-corpo de alvenaria. O corrimão será instalado conjuntamente com o restante das escadas.

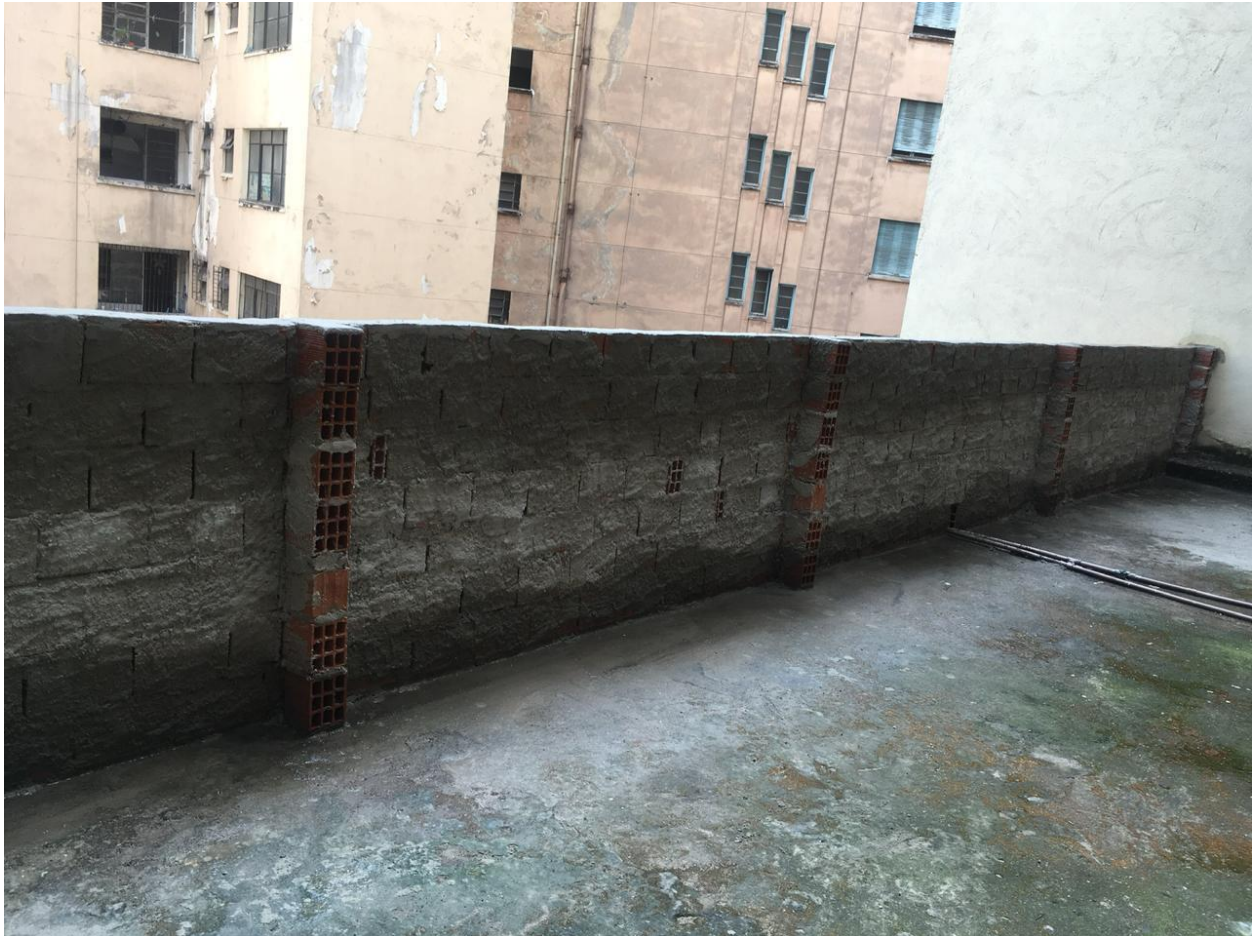
FOTO 14.1. Parapeito em alvenaria, construída na laje da lavanderia

14.1. Foi construído parapeito em alvenaria, com altura de 1,10 na laje onde a utilizam como lavanderia.
