VISITA TÉCNICA DE REQUALIFICAÇÃO DE SEGURANÇA

RELATÓRIO Nº COMDEC - 024/PORT.353/18

ENDEREÇO:
R. São Francisco, 77.

IMÓVEL PÚBLICO (COHAB)

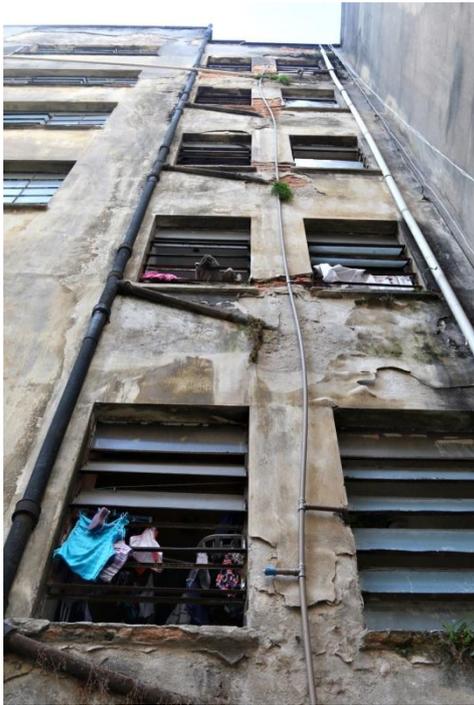
Trata-se de um imóvel pertencente à COHAB, com estrutura em concreto armado com 7 pavimentos. Verifica-se desagregação de elementos de revestimento e sinais de umidade na marquise da entrada (FOTOS 1 a 3).

Processos iniciais de degradação de revestimento, podem se agravar com o decorrer do tempo, se não reparados, especialmente em função da exposição às intempéries, umidade constante, infiltrações e outros agentes agressivos.

FOTO 1 – Desagregação do revestimento

Reparar revestimentos de paredes e elementos estruturais e revisar tubulações hidráulicas e impermeabilizações, inclusive da marquise.

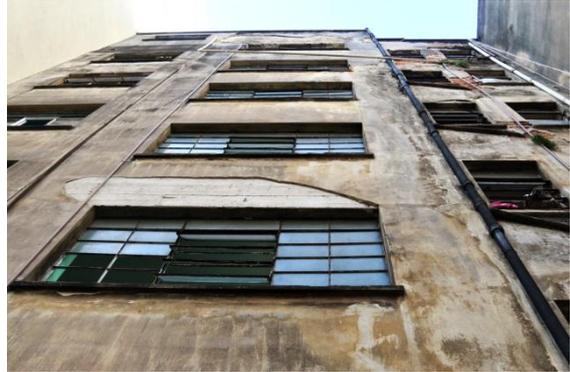
FOTO 2 – Destacamento do revestimento

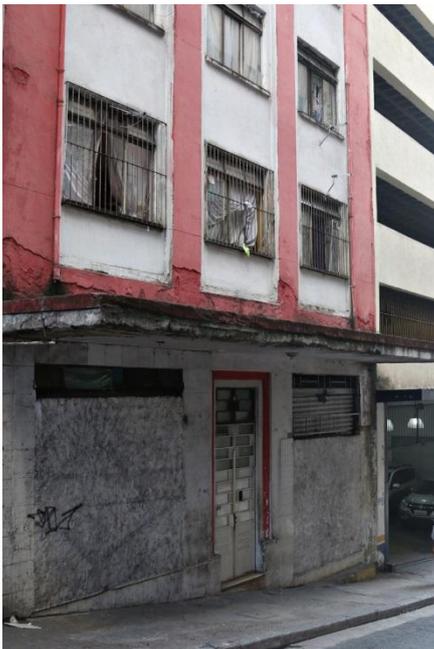
FOTO 3 – Vista da marquise

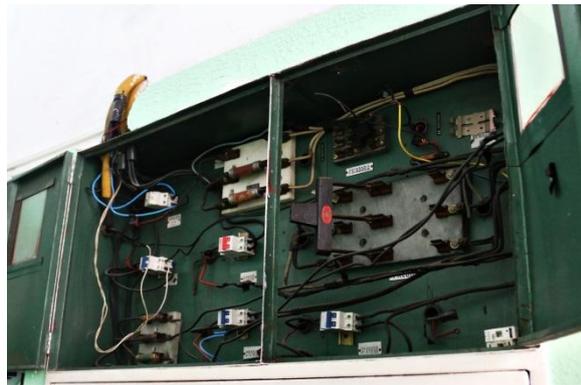
FOTO 4 – Entrada de força

A chave seccionadora na entrada da edificação tem grande importância em caso de sinistro ou manutenção.

Instalar chave seccionadora na entrada ou disjuntor compatível.

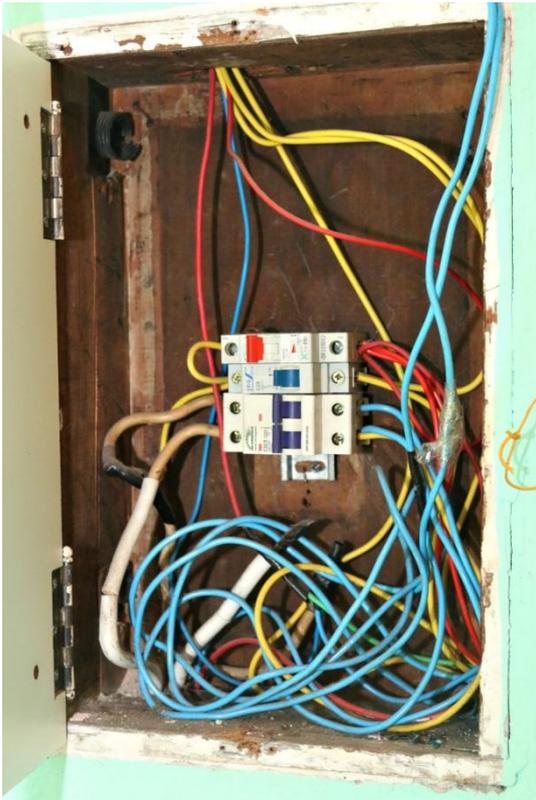
FOTO 5 – Quadro de força

As instalações elétricas são irregulares, há dois disjuntores na entrada e chave faca, aparentemente sem uso (FOTO 5). Há quadro de força nos pavimentos com disjuntores, no entanto, há mais de um condutor ligado a um mesmo disjuntor. Em geral, observa-se fiação exposta, especialmente nos banheiros e lavanderia, inclusive nas instalações dos chuveiros (FOTOS 6 e 8). As lâmpadas são de *led*, fluorescentes e incandescentes e o não foi identificado para raio na edificação.

A ausência de aterramento de chuveiros, a falta de organização dos disjuntores e condutores, e o subdimensionamento dos condutores acarretam risco de choque elétrico e de superaquecimento.

No quadro de força e luz, organizar os condutores espaçando-os entre si, organizar disjuntores e informar quais são as fases, neutros e terra, instalar barramentos e proteção mecânica nos barramentos.

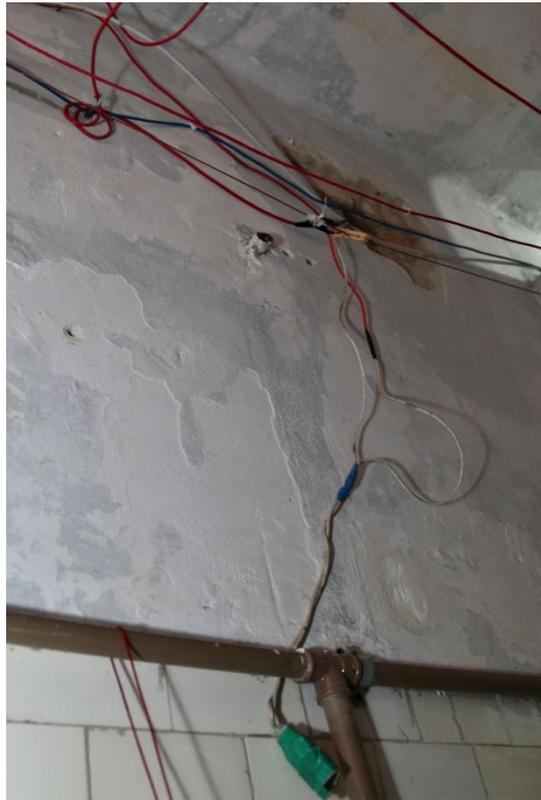
Emendas mal executadas ou partes expostas de condutores, sem proteção mecânica adequada, podem ocasionar choques, bem como, em caso de curto circuito,

com sobretensão ou sobrecorrente, podem aumentar a probabilidade de incêndio pelo aquecimento dos condutores.

FOTO 6 – Fios expostos e emendas

Acondicionar fiação exposta em eletrodutos, para proteção dos condutores elétricos contra influências externas, como choques mecânicos e agentes químicos e também com a função de controlar as chamas em caso de incêndio provocado por curto circuito.

Minimizar o número de emendas nas instalações e melhorar as emendas necessárias.

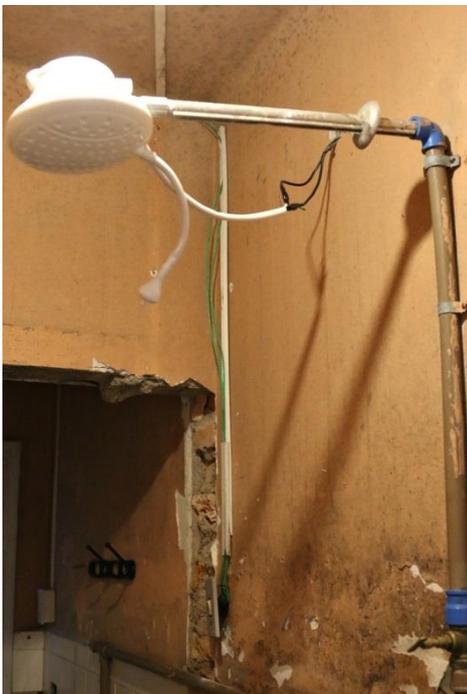
FOTO 7 – Emendas e falta de aterramento

Nos chuveiros, além dos cuidados em geral com a fiação, instalar aterramento e utilizar conector de porcelana adequado para as emendas.

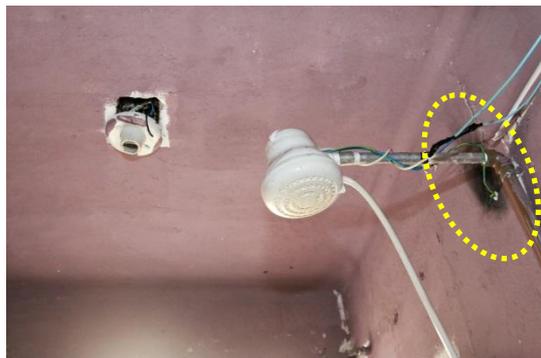
FOTO 8 – Ligação do chuveiro /
chamuscamento em detalhe

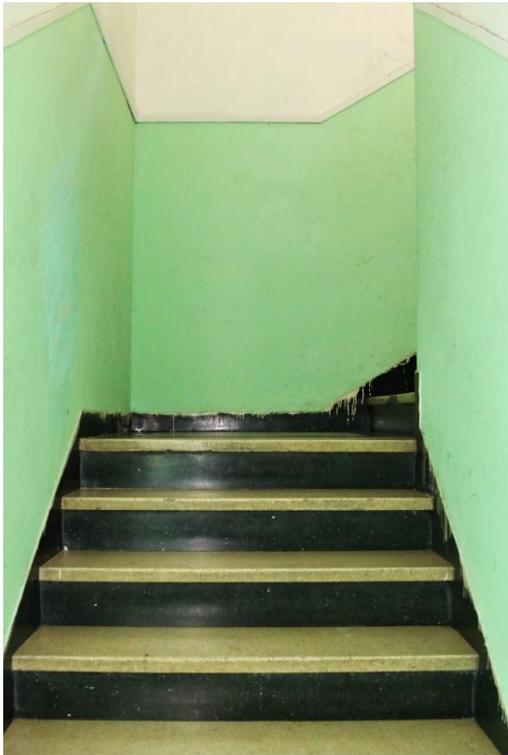
FOTO 9 – Escada

Internamente, a compartimentação horizontal se dá por alvenaria. A escada existente não é enclausurada (FOTOS 9 e 10). A edificação tem acabamentos em piso frio e laje. Há um elevador desativado QUEDA (FOTO 11).

Instalar corrimãos na escada, conforme norma e fitas antiderrapantes nos degraus.

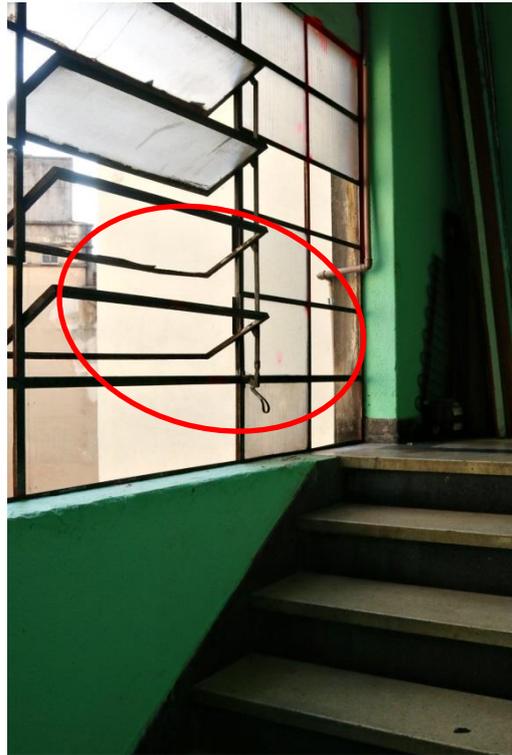
Há possibilidade de queda acidental da laje contígua à lavanderia, da escada de acesso ao salão de festas, bem como da própria escadaria interna do prédio, nos pontos em que há falta de vidros das janelas basculantes.

FOTO 10 – Basculante sem vidros

Fechar vãos dos basculantes da escada que estão sem o vidro.

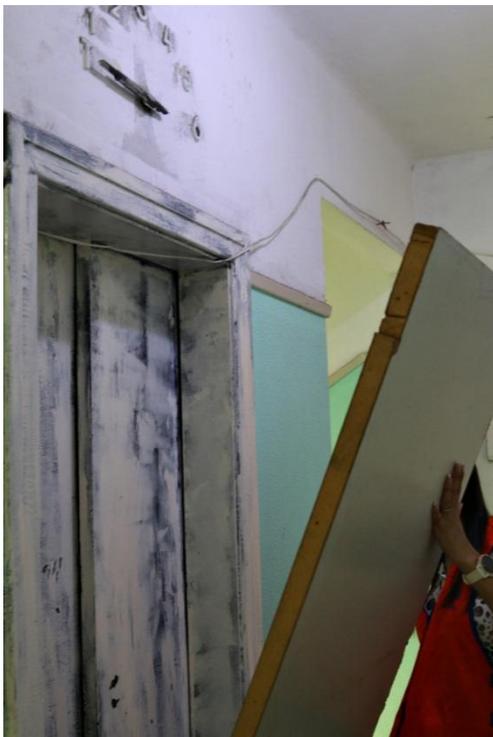
FOTO 11 – Fechamento incompleto

Lacrar completamente as portas de acesso ao poço do elevador em todos os pavimentos.

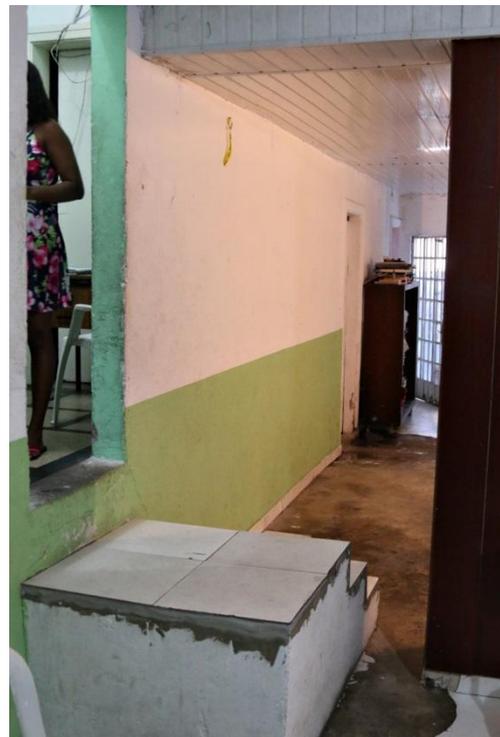
FOTO 12 – Acesso ao salão de festas

A escada de acesso ao salão de festas não tem corrimão ou guarda-corpo (FOTO 12). Verifica-se ainda que a laje acessada por intermédio de uma abertura na parede da lavanderia não possui guarda-corpo ou parapeito. (FOTO 13)

Prover a escada de acesso ao salão de festas de guarda-corpo e corrimão.

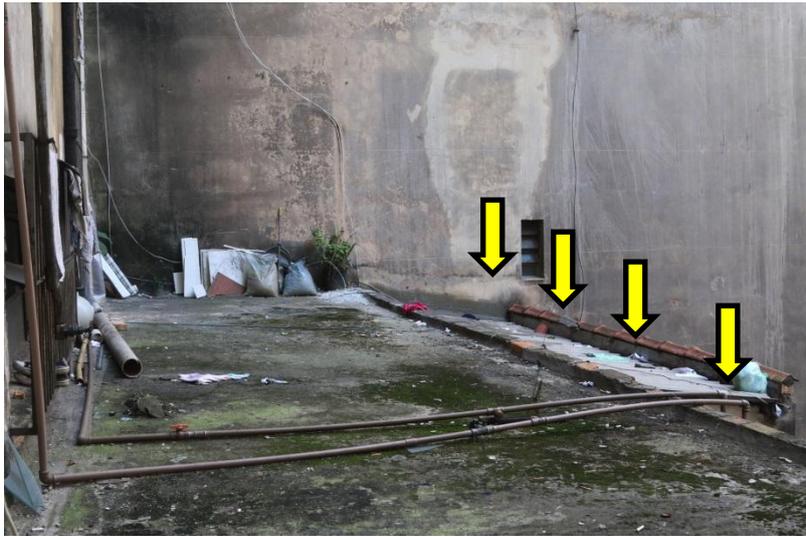
FOTO 13 – Laje desprotegida

Fechar com alvenaria o acesso da lavanderia à laje, ou provê-la de guarda-corpo ou parapeito.

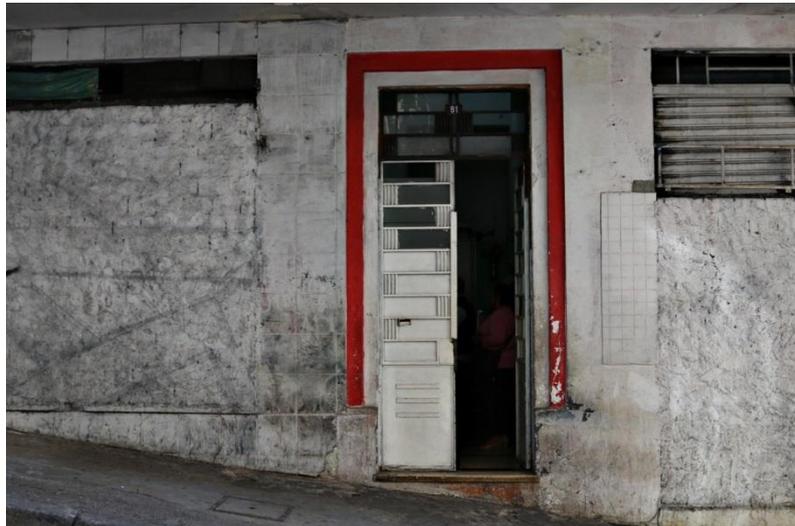
Há uma única saída para a rua, os corredores de acesso à escada e à saída têm largura mínima de 1,20m e a porta de saída ocupa um vão de 1,40m, com duas folhas de 0,70m (FOTO 14).

Embora a largura total da saída seja de 1,40m, uma das folhas permanece fechada, enquanto a entrada e saída se dá por uma das folhas de 0,70m de largura, medida inferior à largura mínima, estabelecida em norma, de 1,20m, podendo dificultar ou retardar o abandono da edificação, em caso de emergência.

FOTO 14 – Abertura de 0,70m

Aumentar largura de saída da edificação para a rua para 1,20m, substituindo a porta, se necessário, e invertendo o sentido de abertura para a rua. Prever fechadura que permita a abertura interna sem uso de chaves.
