Registro de Atualizações nas Obras do Edifício Ocupação São Francisco - MSTC

Endereço: Rua São Francisco, 77
Status: Imóvel Público – COHAB

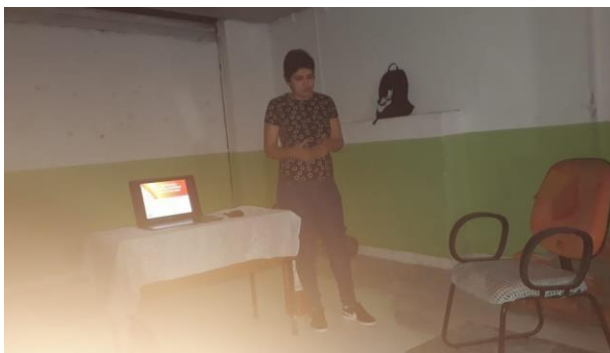
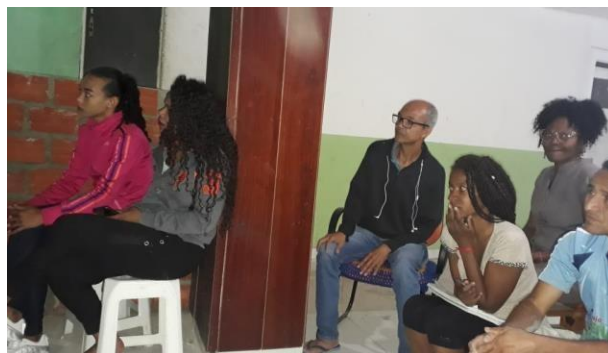
FOTO 1.A. *Palestra prevenção e combate ao incêndio*

1.1. Os moradores participaram de uma palestra com duração de 4 horas referente à prevenção e combate ao incêndio e instrução prática de como usar os extintores no dia 11/08/2019, ministrada pela Bombeira Civil Ana Paula de Oliveira Flores. (vide **ANEXO 1** - Declaração de palestra de brigada de incêndio)

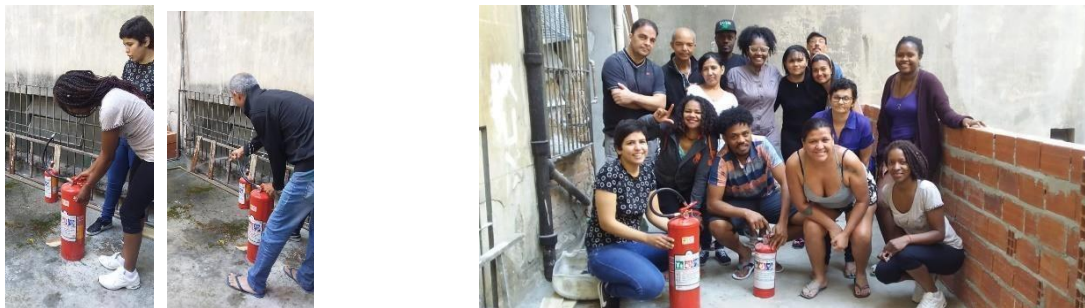
FOTO 1.B. Instrução prática manuseio extintores

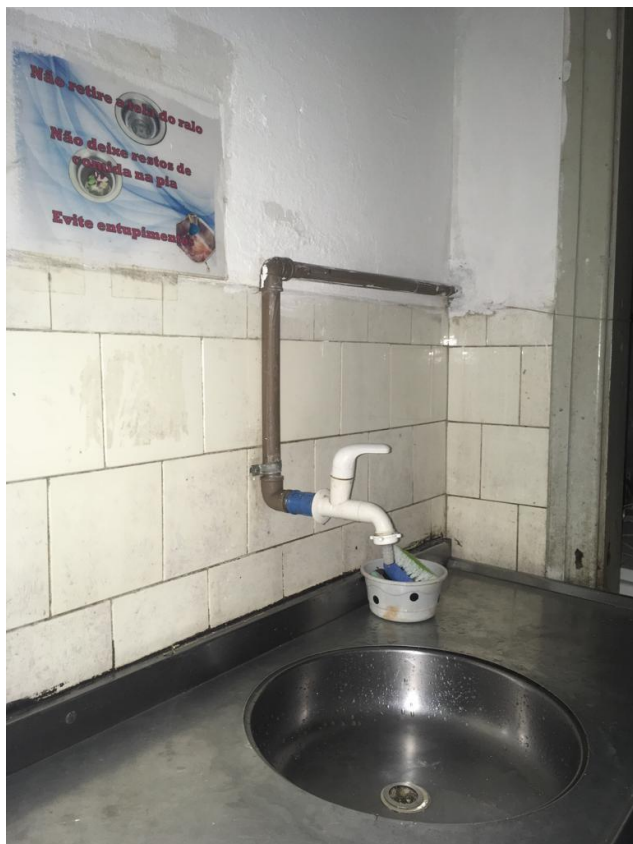
FOTO 2.2 Instalações hidráulicas lavanderia coletiva

2.2. As instalações hidráulicas com problemas foram reparadas.

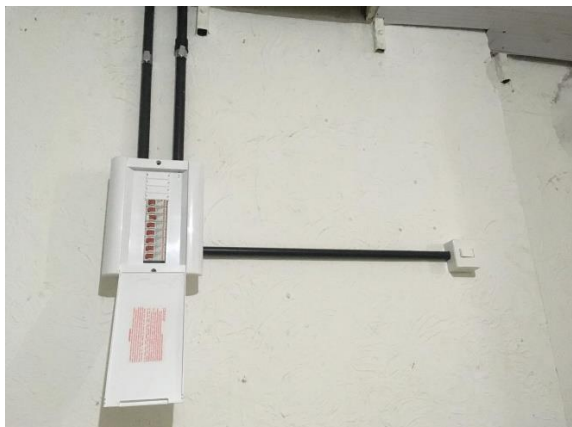
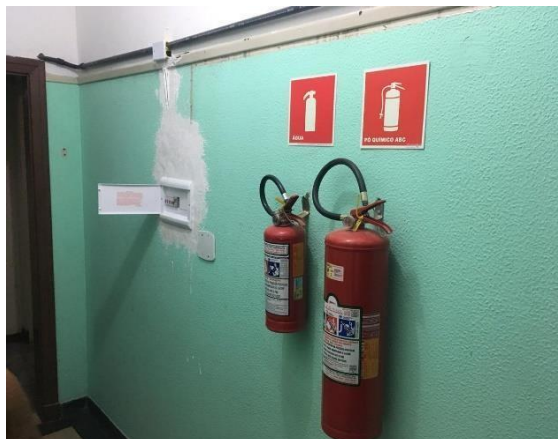
FOTO 5.1 Fiação organizada em eletrodutos e quadro de luz

5.1. Toda a fiação foi regularizada por meio de eletrodutos para acondicionar e ordenar a fiação, a organização dos disjuntores em quadros de luz individualizados por andar.

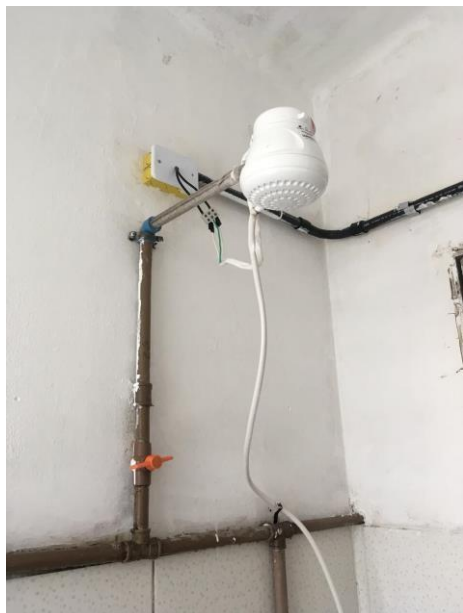
FOTO 7.1 Instalação de conector para fiação

7.1 Foi instalado conectores adequados para as emendas e juntamente com a adequação do sistema de entrada da energia elétrica será instalado o aterramento.

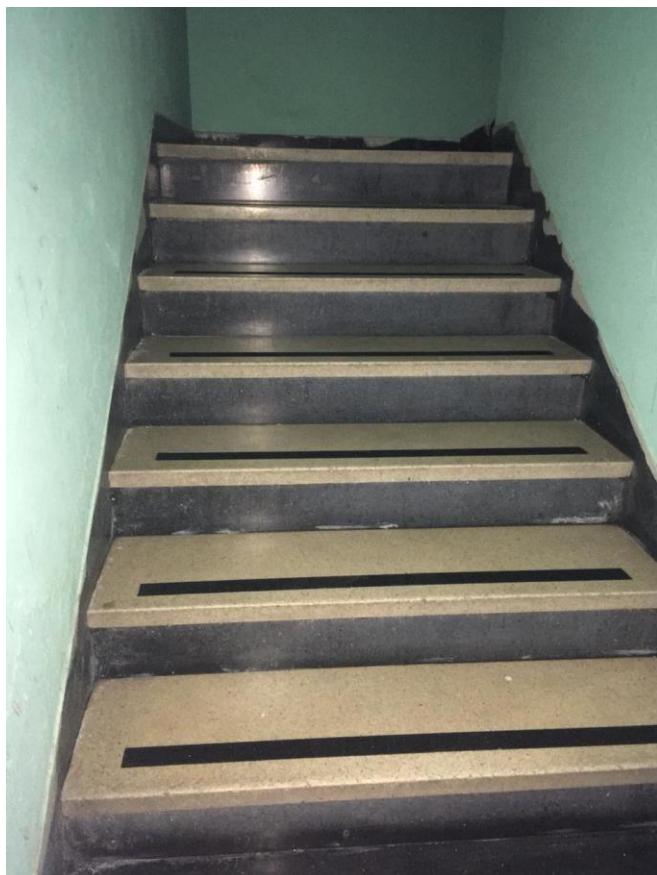
FOTO 8.2 Fitas antiderrapantes

8.2. As fitas antiderrapantes estão sendo instaladas em todos os lances de escada.

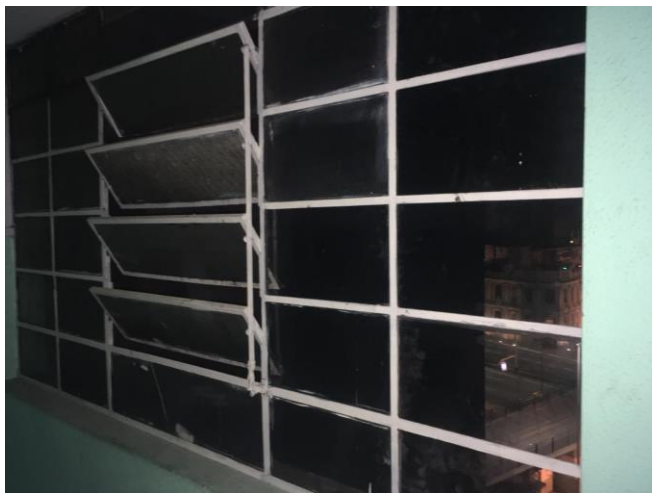
FOTO 11.1 Instalação de vidro nos basculantes

11.1. Todos os basculantes foram fechados com vidro, assim como no interior das unidades em que estavam com as janelas danificadas ou sem vidro. Além da instalação de telas de proteção nas unidades em que habitam crianças.

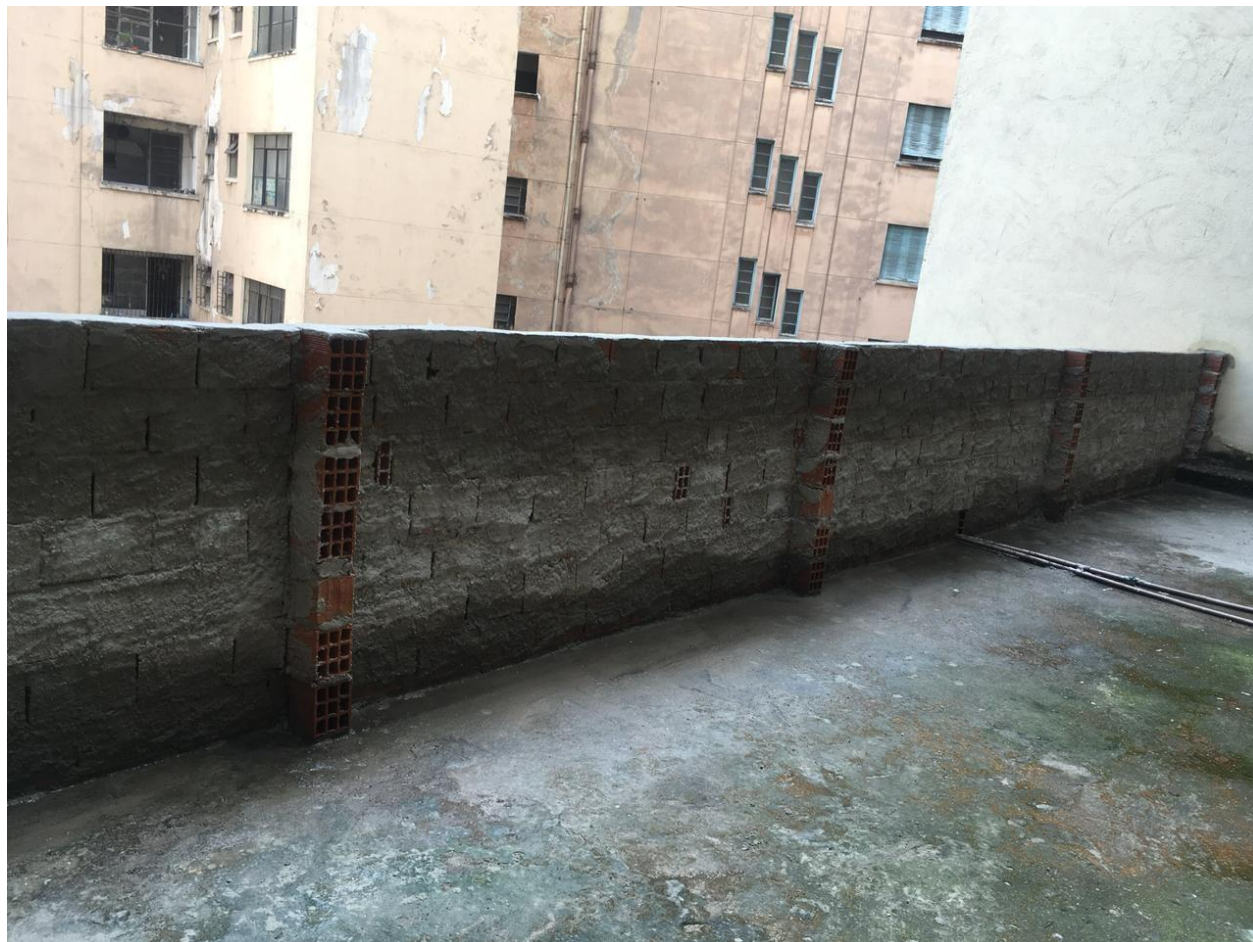
FOTO 14.1. Parapeito em alvenaria, construída na laje da lavanderia

14.1. Foi construído parapeito em alvenaria, com altura de 1,10 na laje onde a utilizam como lavanderia.
